## **Memoria del Programa de Voluntariado Cultural de la Fundación de los Ferrocarriles Españoles (2016 - 2018)**

### **Bienes muebles del Palacio de Fernán Núñez restaurados**

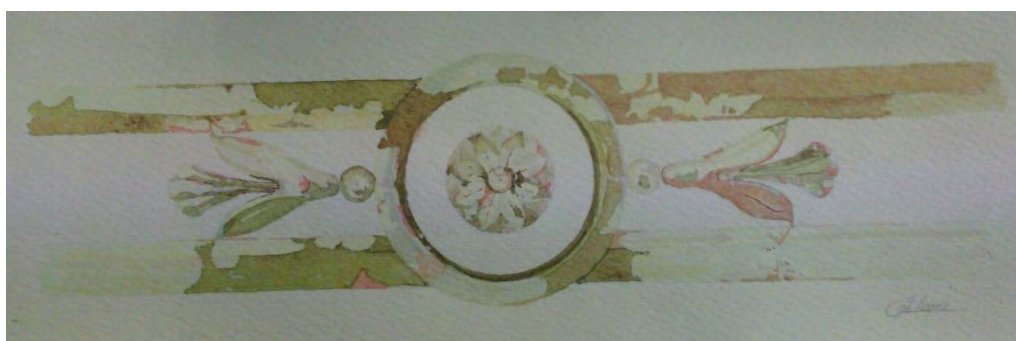
Dibujo en acuarela de la decoración vegetal ubicada en la falda de la banqueta

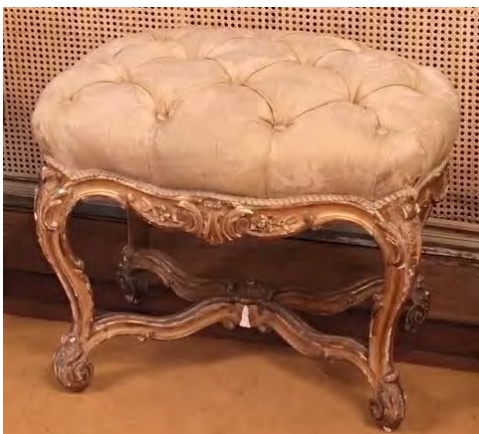
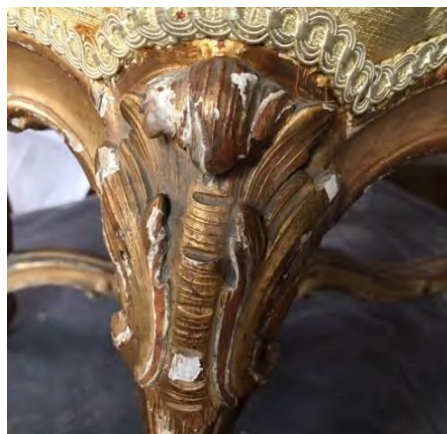
Detalles del estado de conservación

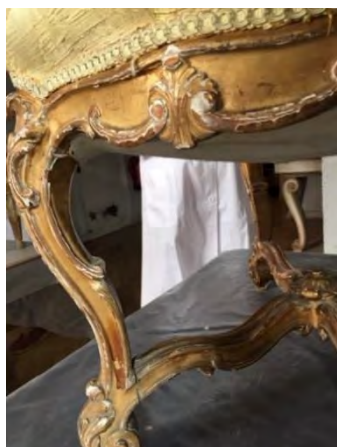
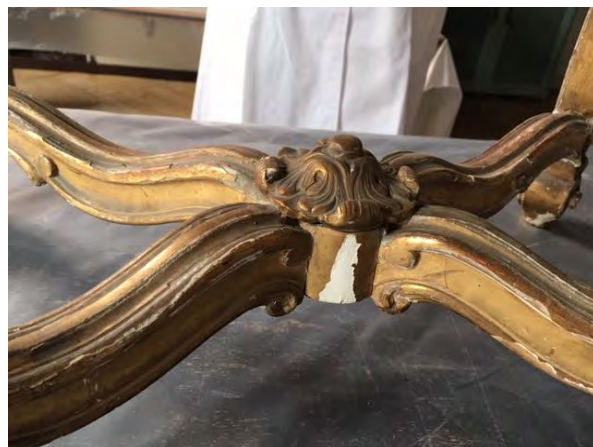
Detalles del estado de conservación de las patas y chambrana

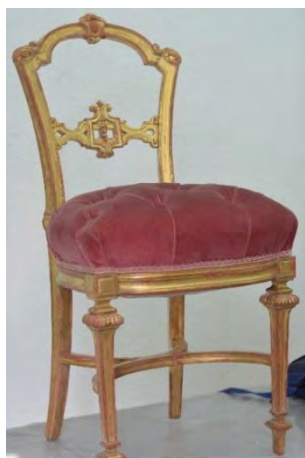
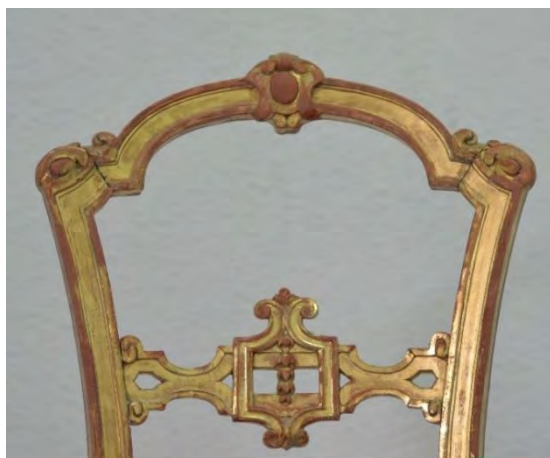
Las piezas intervenidas presentaban numerosas pérdidas de madera en los detalles decorativos o de la preparación, dejando la estructura vista, así como desgaste y abrasión en el oro, numerosos repintes y redorados que se han ido sucediendo a lo largo del tiempo: purpurina, repintes con pintura ocre o protecciones aplicadas de manera irregular, que han afectado a la uniformidad de las piezas y han ocasionado una lectura errónea de las mismas.

Pieza antes del proceso de restauración

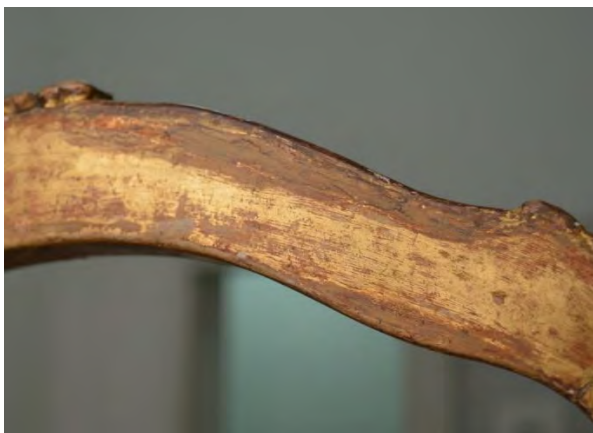
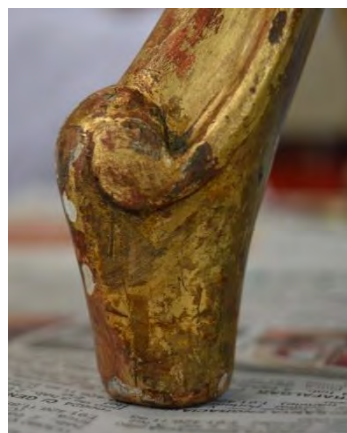
Detalles del estado de conservación

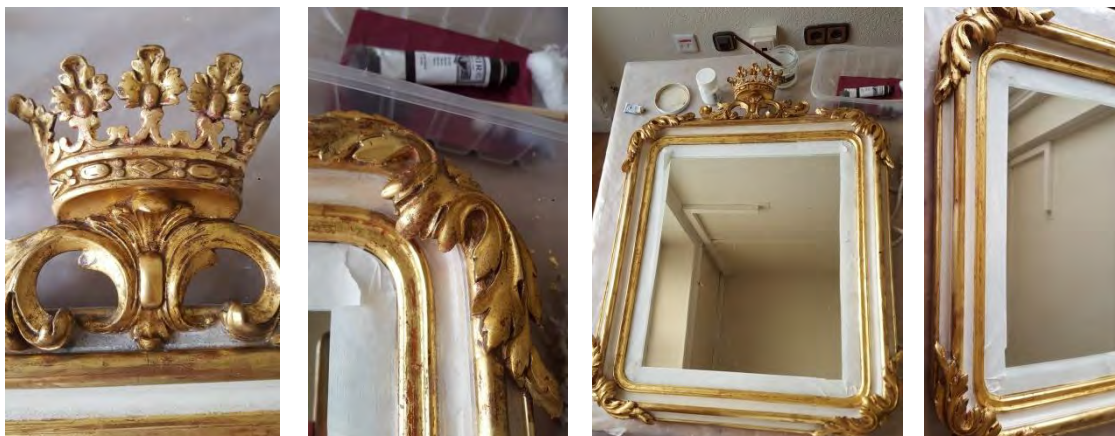
Los espejos presentaban deterioros de importancia provocados por la deficiente manipulación cuyo resultado, debido a diversos golpes, fue el desprendimiento de estuco y pérdidas muy importantes en la corona que remata ambas piezas y también en las hojas de acanto de las esquinas. Asimismo, se observaron diversos repintes en las molduras (acanaladuras).

La intervención comienza con una primera limpieza a base de una solución de White Spirit (80%) y alcohol (20%). Al no ser muy efectivos los resultados, se prueba con decapante, sin apenas mejorar los mismos. Se decide limpiar las partes lisas con agua destilada y unas gotas de amoníaco, apreciándose entonces los repintes muy toscos, dados en la pieza para ocultar defectos. Se procede con mucho cuidado a levantar la pintura recuperando la capa original.

A continuación, se inicia la consolidación y reintegración de elementos para lo que se utiliza cola blanca en el primer procedimiento y resina de dos componentes (Araldit) para rellenar las grietas. Para la reintegración y modelado se usa resina epoxi.

Se continúa con el estucado de las áreas necesarias, empleando aguacola y dejándolo secar, para después aplicar el bol. Una vez seco se repasa con un hisopo impregnado en alcohol puro, para comprobar si se levanta el dorado original. Se procede al lavado con aguacola en las áreas a dorar y se aplica el oro de 22 quilates.

Diversas fases del proceso

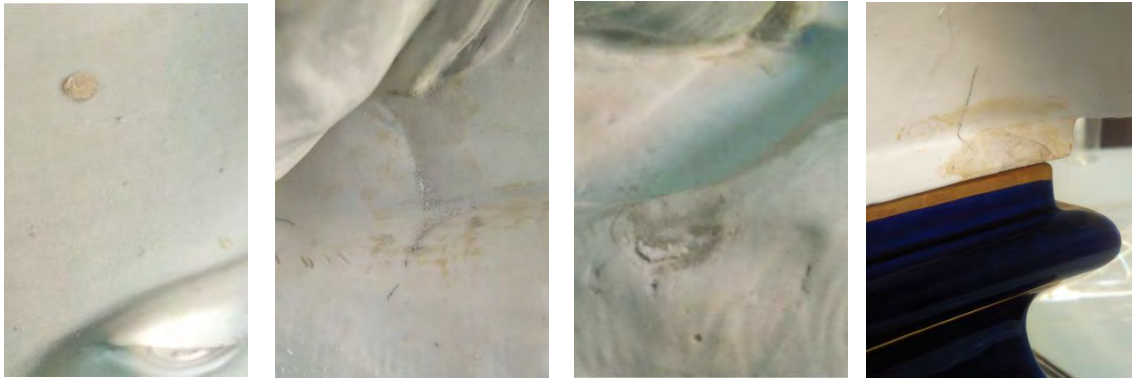
Este biscuit presentaba varias grietas, restos de pegamentos o resinas de intervenciones anteriores, defectos en la porcelana y bastante suciedad acumulada y adherida a toda la pieza, además de múltiples huellas de dedos grasientas y roces.

Defectos en la porcelana y restos de pegamentos o resinas

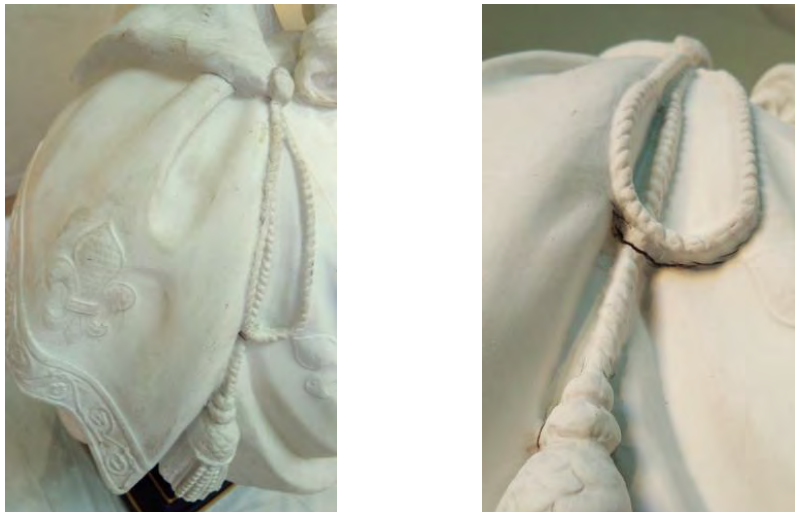
Grietas en la porcelana y suciedad en la pieza

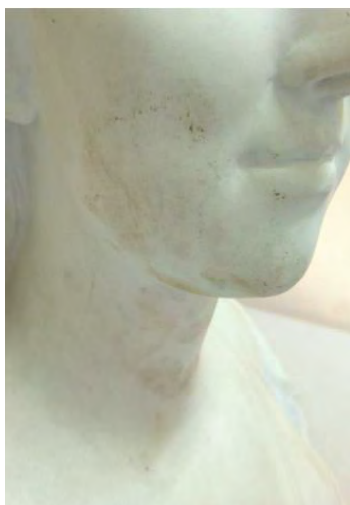
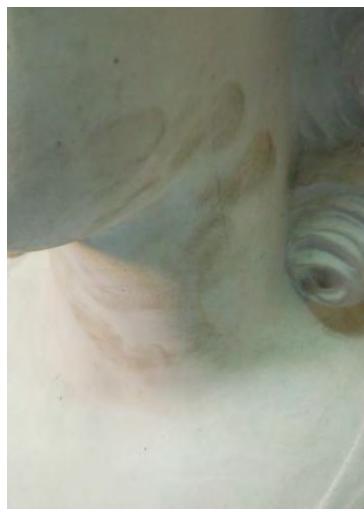
Huellas de dedos y roces

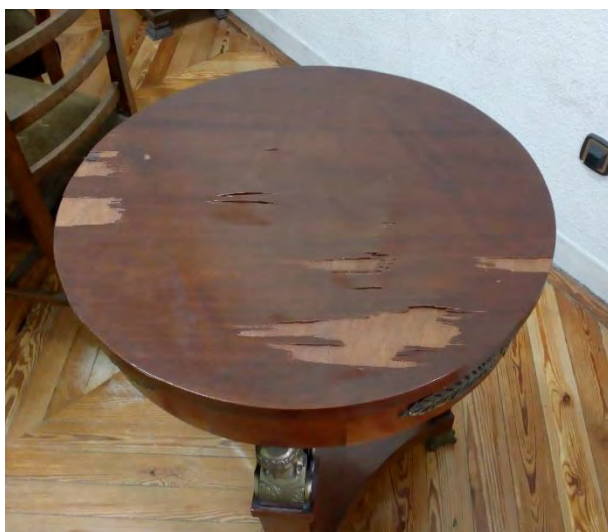
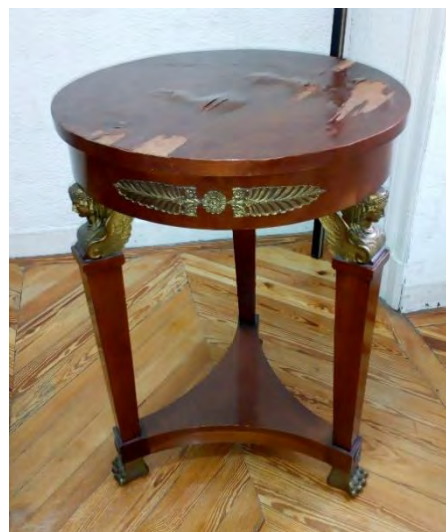
Es por ello que la mesa en cuestión llegó en un estado regular de conservación, el enchapado del tablero presentaba desprendimientos y abombamientos puntuales, y al estar barnizada la madera estos abombamientos adquirieron dureza y rigidez que al tacto se quebraba con facilidad, también presentaba pérdidas puntuales del enchapado dejando unas lagunas sobre la superficie del tablero. Sin embargo, cabe destacar que el resto de la estructura de madera no presenta deterioro alguno más allá de la suciedad superficial acumulada por el paso del tiempo.

- Deformación del plano: alabeos y abombamientos
- Desprendimientos de la chapa y faltantes.
- Suciedad superficial acumulada en los elementos de madera y broce

Estado de conservación de la mesa

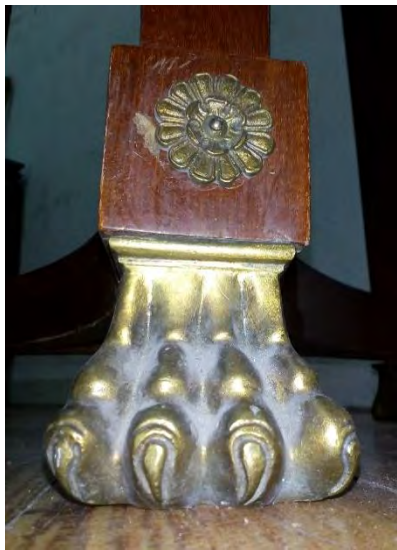
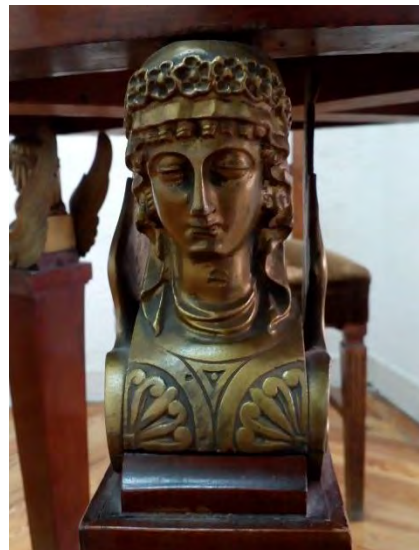
En cuanto a las piezas de bronce presentan un buen estado de conservación, con un ennegrecimiento normal de la suciedad que se acumula en estos metales.

Suciedad acumulada en los elementos de bronce

y adhesivos que han quedado de los anteriores procesos. Se realiza también una limpieza generalizada con una solución de aguarrás. El proceso se lleva a cabo con un paño y ejerciendo mínima presión para evitar penetración profunda de la solución. Finalmente se realiza limpieza en seco y húmedo de los elementos de bronce, con fibra de vidrio en zonas de acumulación y solución carbonatada para el resto de la superficie.
