## **Memoria del Programa de Voluntariado Cultural de la Fundación de los Ferrocarriles Españoles (2016 - 2018)**

### **Bienes muebles del Palacio de Fernán Núñez restaurados**

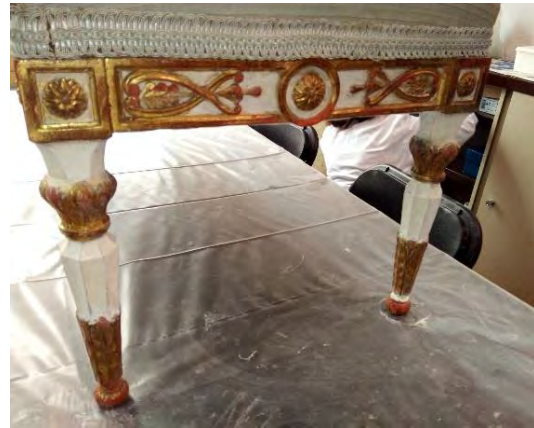
Aplicación del bol

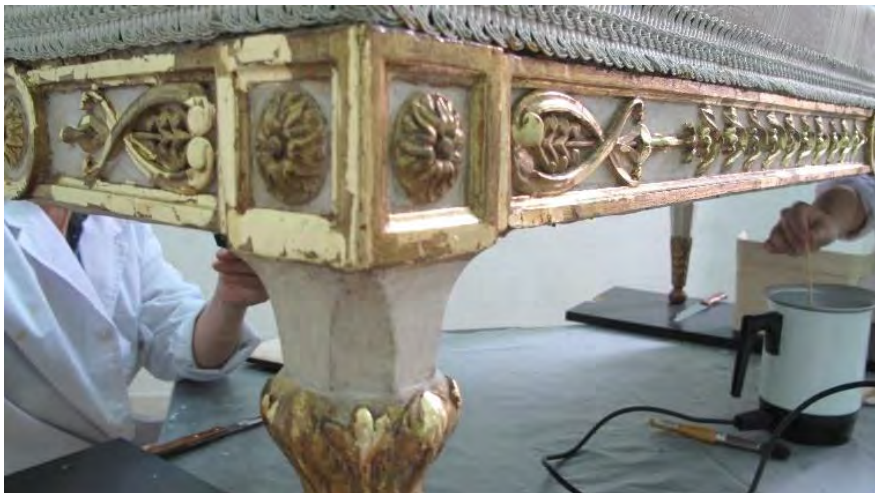
Detalle del dorado en uno de los dados de ensambladura

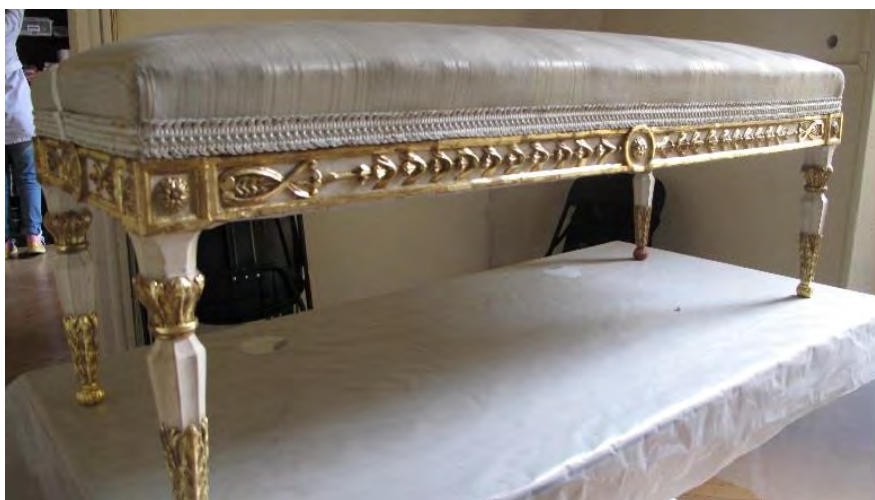
• **Banquetas siglo XVIII (IG 0156 y 0762)**

Resultado final

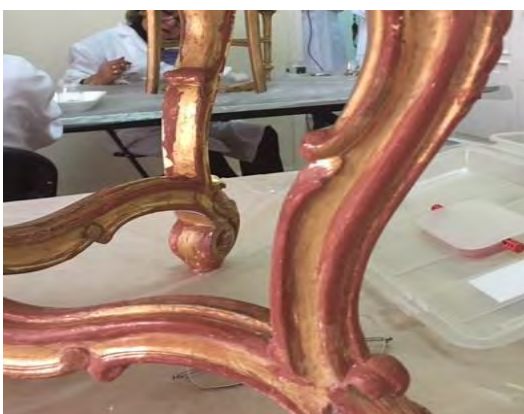
Aplicación del bol

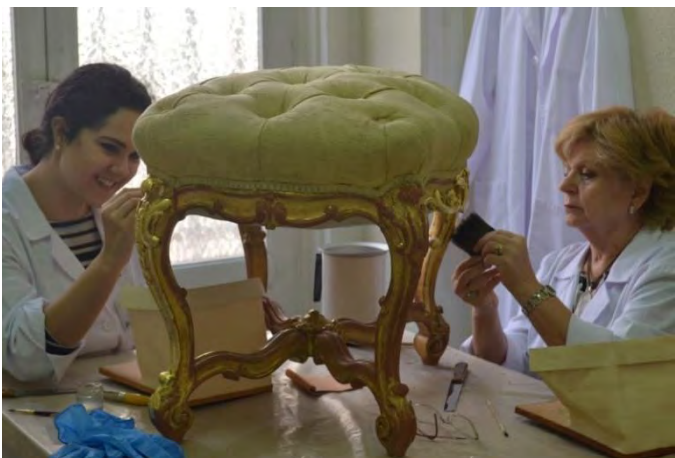
Proceso de dorado

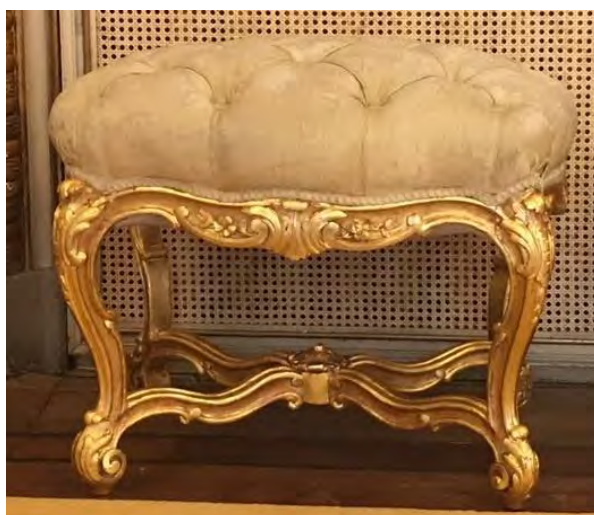
• Banqueta estilo Isabelino (IG 0039)

Resultado final

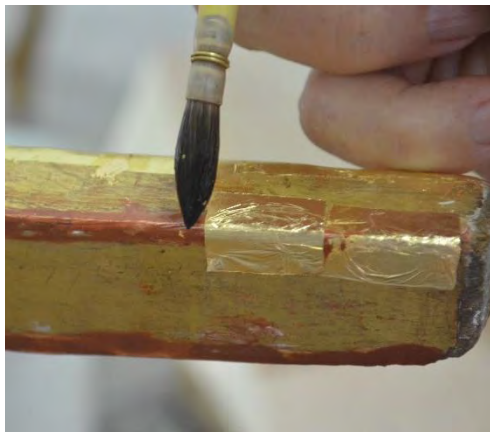
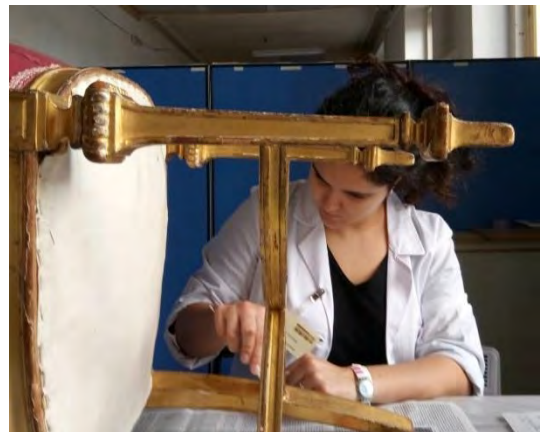
Aplicación del dorado

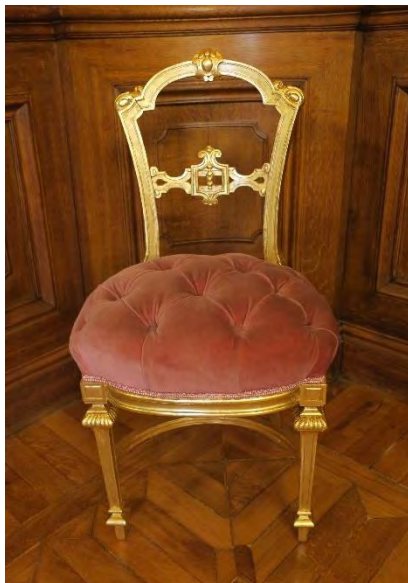
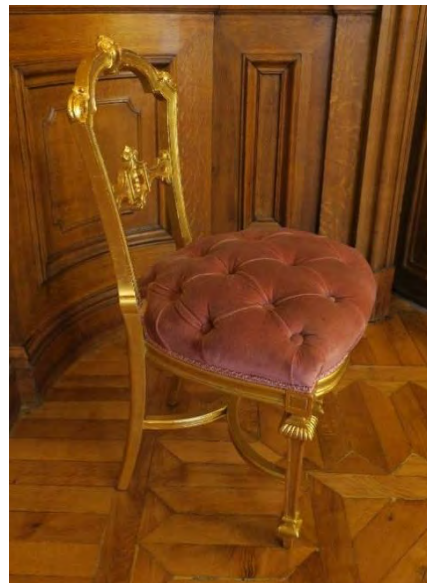
• Silla isabelina (IG 0027)

Resultado final

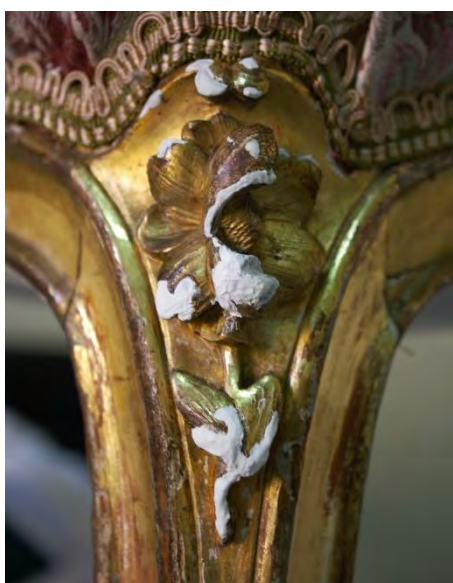
Reintegración volumétrica

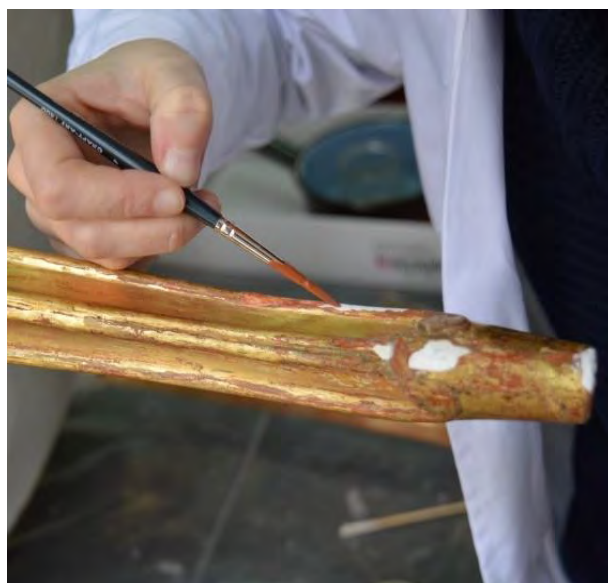
Aplicación del bol

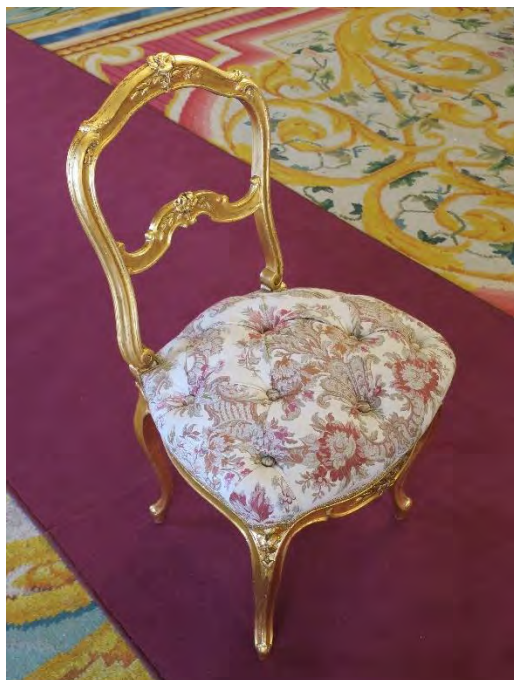
• Silla estilo Luis XV (IG 0047)

5. Resultado final

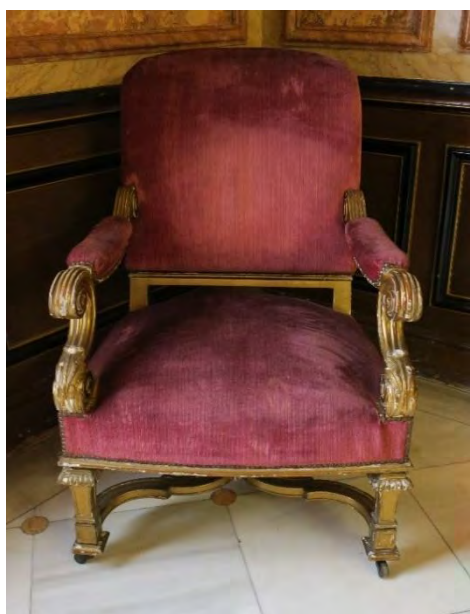
Pieza antes del proceso de restauración

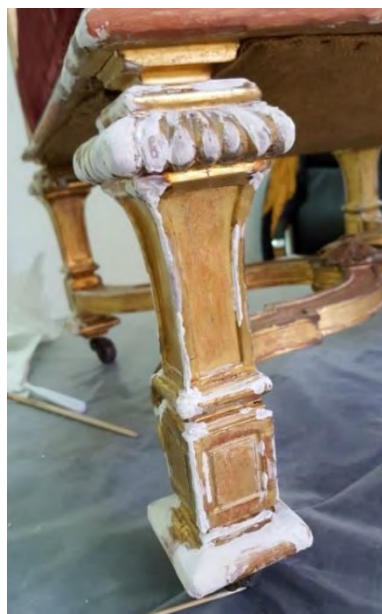
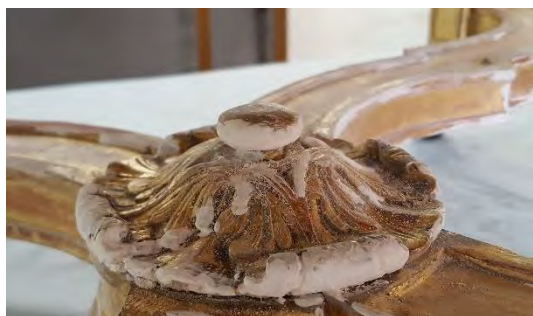
Reintegración volumétrica

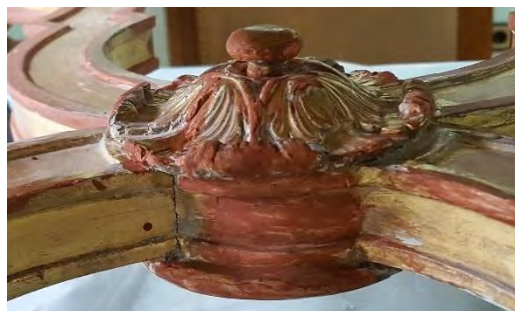
Aplicación del bol

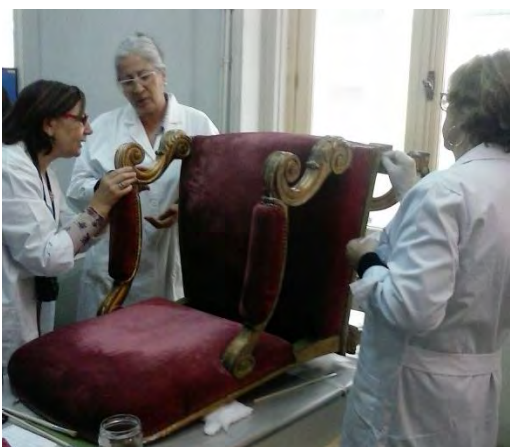
Proceso de dorado

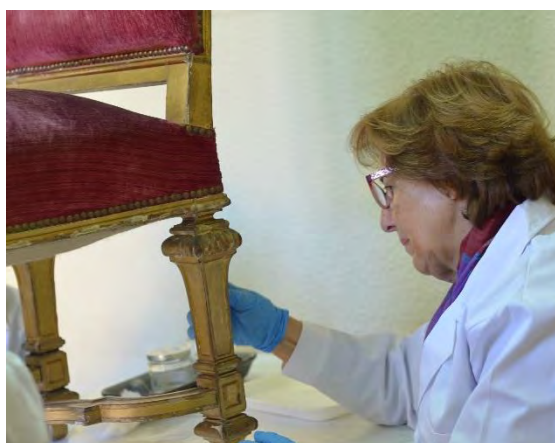
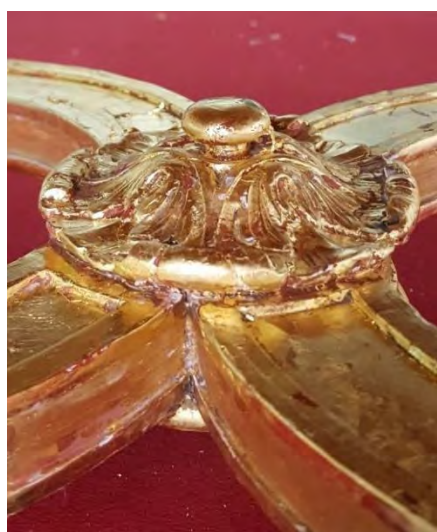
Dorado de la chambrana

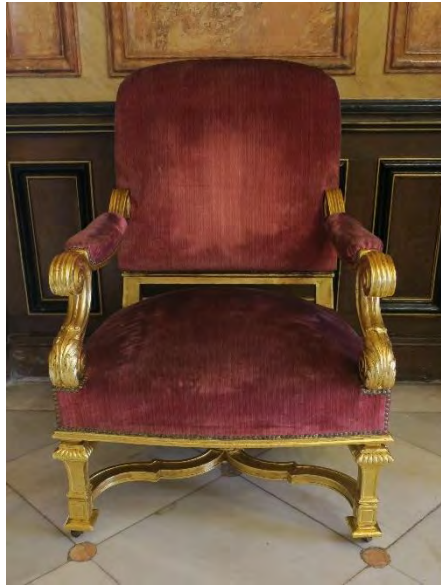
• **Butaca estilo Luis XV, época isabelina (IG 0011)**

Resultado final

En este caso, terminada la restauración, se colocan ruedas nuevas, ya que las antiguas estaban inservibles. Se elige el modelo antique castor universal plate with brown ceramic wheel, que fueron suministradas por la empresa Heritage Uphdstery, de Lincoln (Gran Bretaña), [www.heritageupholsterysupplies.co.uk](http://www.heritageupholsterysupplies.co.uk).

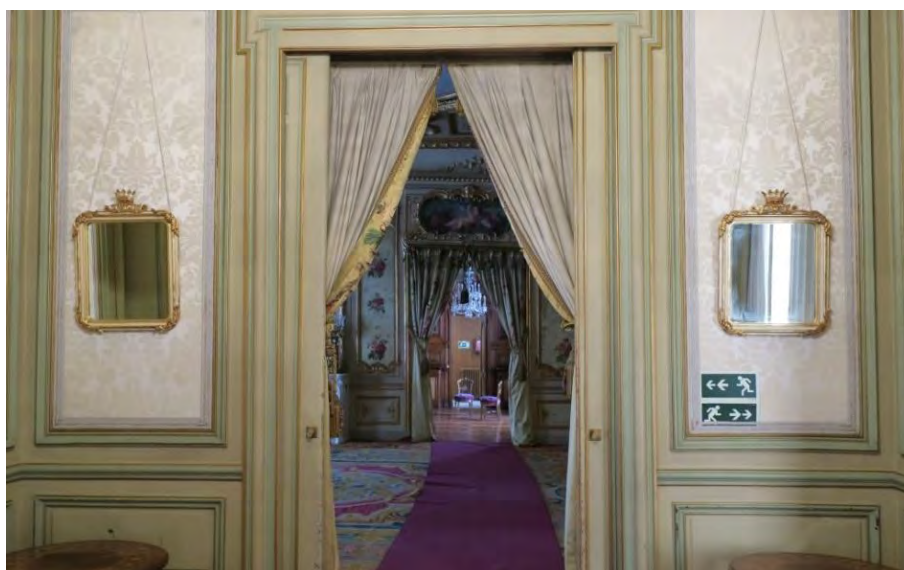
#### · Dos espejos Isabelinos (IG 0181 y 0385)

Los espejos presentaban deterioros de importancia provocados por la deficiente manipulación cuyo resultado, debido a diversos golpes, fue el desprendimiento de estuco y pérdidas muy importantes en la corona que remata ambas piezas y también en las hojas de acanto de las esquinas. Asimismo, se observaron diversos repintes en las molduras (acanaladuras).

Los espejos colocados en la Galería de columnas con acceso al Salón Isabelino

La intervención comienza con una primera limpieza a base de una solución de White Spirit (80%) y alcohol (20%). Al no ser muy efectivos los resultados, se prueba con decapante, sin apenas mejorar los mismos. Se decide limpiar las partes lisas con agua destilada y unas gotas de amoníaco, apreciándose entonces los repintes muy toscos, dados en la pieza para ocultar defectos. Se procede con mucho cuidado a levantar la pintura recuperando la capa original.

A continuación, se inicia la consolidación y reintegración de elementos para lo que se utiliza cola blanca en el primer procedimiento y resina de dos componentes (Araldit) para rellenar las grietas. Para la reintegración y modelado se usa resina epoxi.

Se continúa con el estucado de las áreas necesarias, empleando aguacola y dejándolo secar, para después aplicar el bol. Una vez seco se repasa con un hisopo impregnado en alcohol puro, para comprobar si se levanta el dorado original. Se procede al lavado con aguacola en las áreas a dorar y se aplica el oro de 22 quilates.

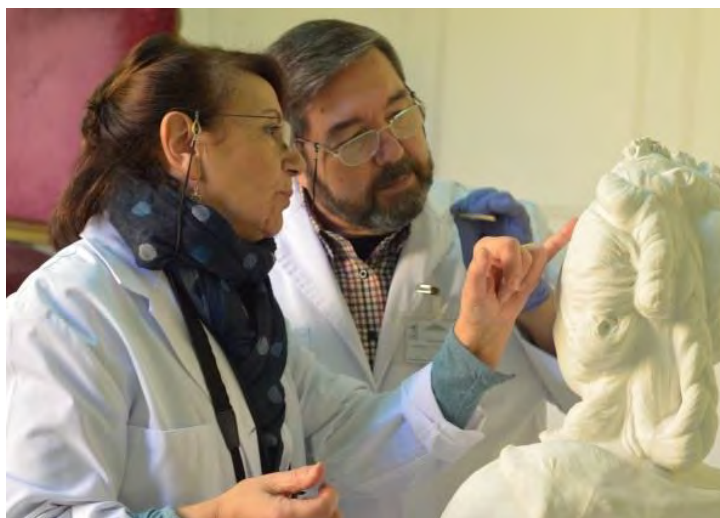
Este biscuit presentaba varias grietas, restos de pegamentos o resinas de intervenciones anteriores, defectos en la porcelana y bastante suciedad acumulada y adherida a toda la pieza, además de múltiples huellas de dedos grasientas y roces.

Estudio de la problemática

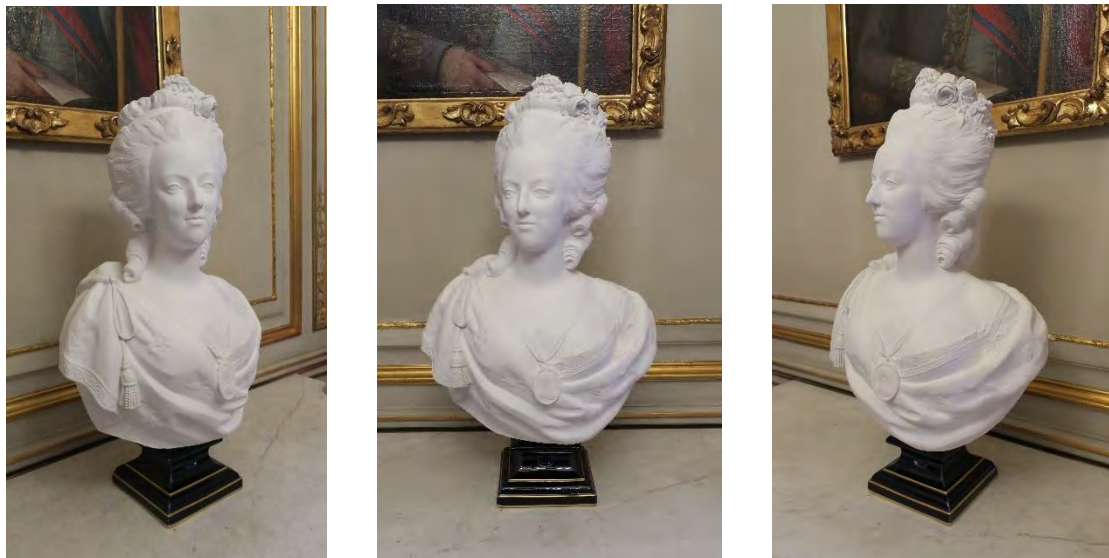
• **Busto de María Antonieta (IG 0025)**

7. Resultado final del biscuit de María Antonieta

La intervención ha comenzado por la limpieza del polvo y suciedad suelta con brocha suave en seco en aquellas partes donde el polvo no estaba pegado. Se ha continuado limpiando con un hisopo de algodón y agua por zonas muy delimitadas para observar la evolución, profundidad y calidad alcanzable. Donde no se ha llegado con el hisopo se ha utilizado brocha o cepillo blando. En aquellas partes en las que el agua pura no proporciona la limpieza adecuada, empleamos una solución de agua (80%) y jabón neutro “Contrax2000” (20%).

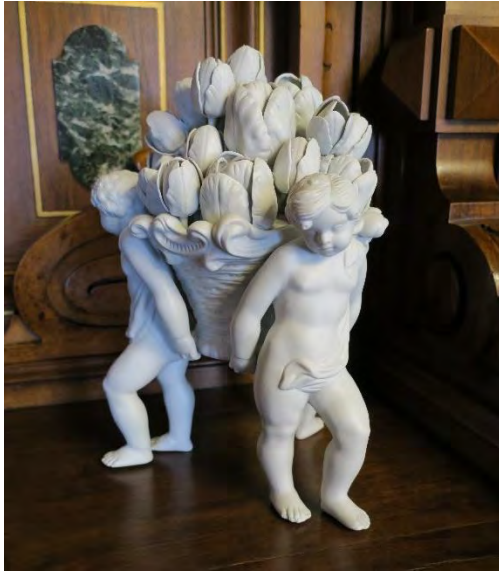
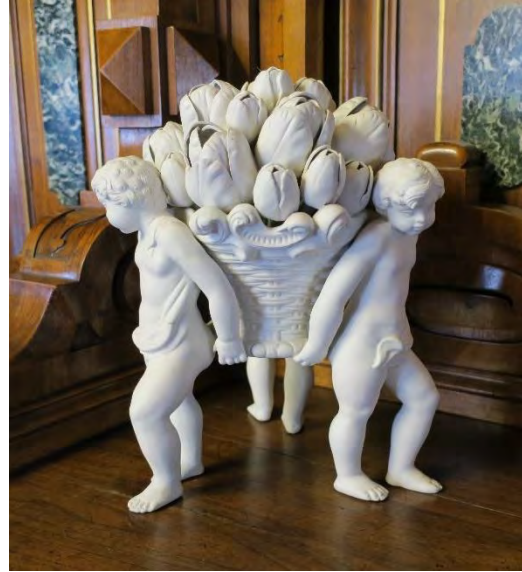
- Dos Biscuit niños sosteniendo un cesto de tulipanes (IG 0062 y 0646)

Resultado final de los dos biscuit
